**ACTUALIZARE DOCUMENTAȚIE ȘI ÎNTOCMIRE PROIECT TEHNIC DE EXECUȚIE –
PT+DE**

**AMENAJAREA PEISAGISTICĂ A GRADINII PUBLICE DIN CADRUL ZONEI PROTEJATE
A ANSAMBLULUI MONUMENTAL**

STUDIU PEISAGISTIC

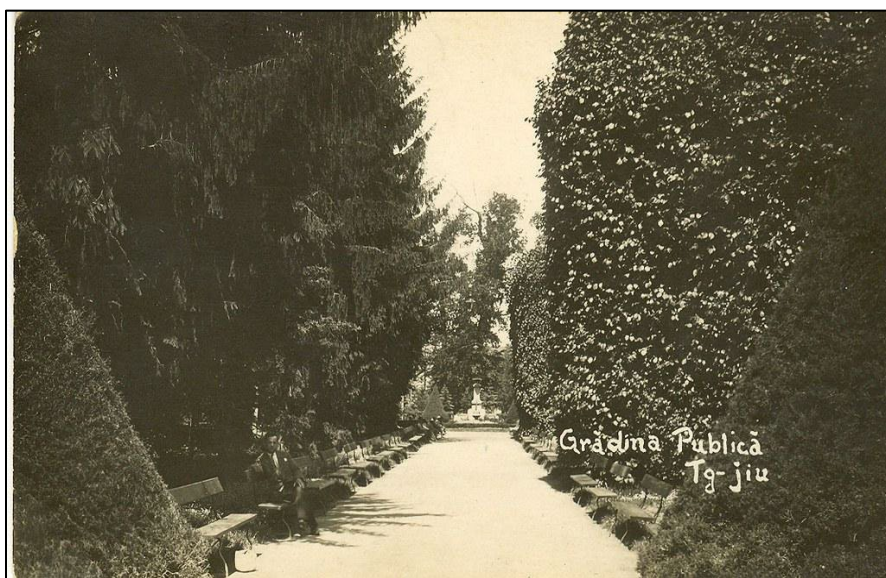
Zona rondului și statuia, privite drept capăt de perspectivă/centru compozițional. Se identifică dispunerea riguroasă a elementelor de mobilier urban, dar și a vegetației, imprimând un ritm formal, prin repetarea, la intervale regulate, a componentelor spațiului. Sursa: <https://sanuuitam.blogspot.com/>

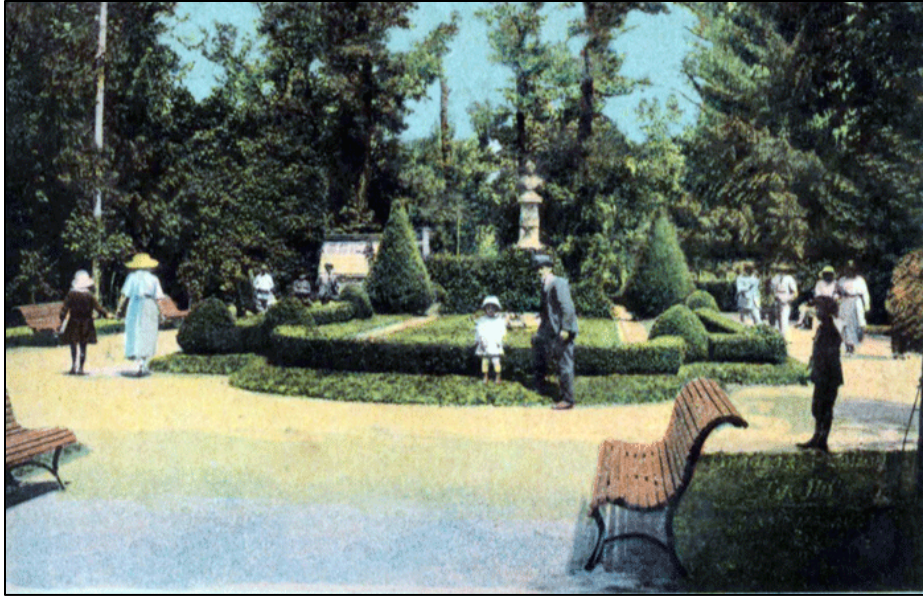
Zona rondului la începutul secolului XX, unde se observă, față de perspectiva anterioară, câteva modificări la nivelul mobilierului și a vegetației. Locurile de ședere, dispuse simetric, prezintă o arhitectură mai contemporană față de precedentele. Se observă, la nivelul speciilor arbustive, un interes față de arta topiară și formele tuse, caracteristice perioadei respective, dar și stilului geometric. Zona verde adiacentă statuii este de dimensiuni mai mari și înglobează specii de conifere și suprafețe înierbate, regulate. În planul îndepărtat, se observă aceleași siluete ale arborilor maturi, de dimensiuni considerabile. Sursa: <https://sanuuitam.blogspot.com/>

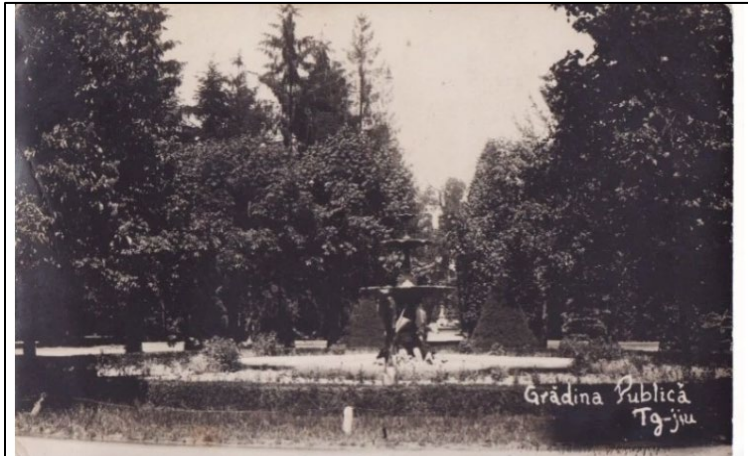
Perspectivă asupra fântâniei (1930), situată în partea de sud (caracter de parc de agrement) a Grădinii Publice. Se observă animarea tuturor palierelor de înălțime prin intermediul diferitelor categorii de vegetație (arbori, arbuști și plante erbacee); Sursa: <https://sanuuitam.blogspot.com/>

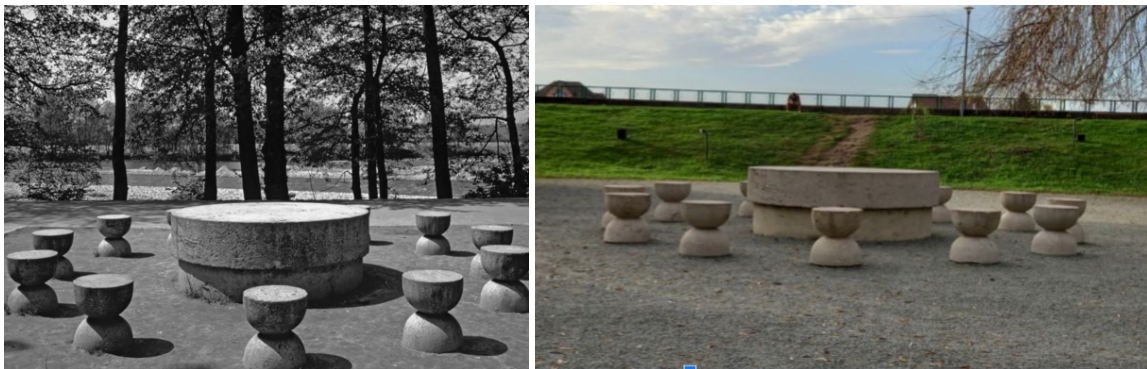
Imagini cu Masa Tăcerii înainte și după construirea digului de acumulare

Acest lucru a întrerupt complet relația spațială, vizuală și simbolică dintre Grădină și cursul râului. De asemenea, Masa Tăcerii și cele 12 scaune au fost ridicate la o altitudine de aproximativ 2,0m. Modificarea lacului de acumulare a dus la amenajarea unei insule în cuveta lacului și la reasamblarea fragmentului vechiului pod al orașului, Podul Ferdinand, pentru a lega insula de malul stâng al râului.

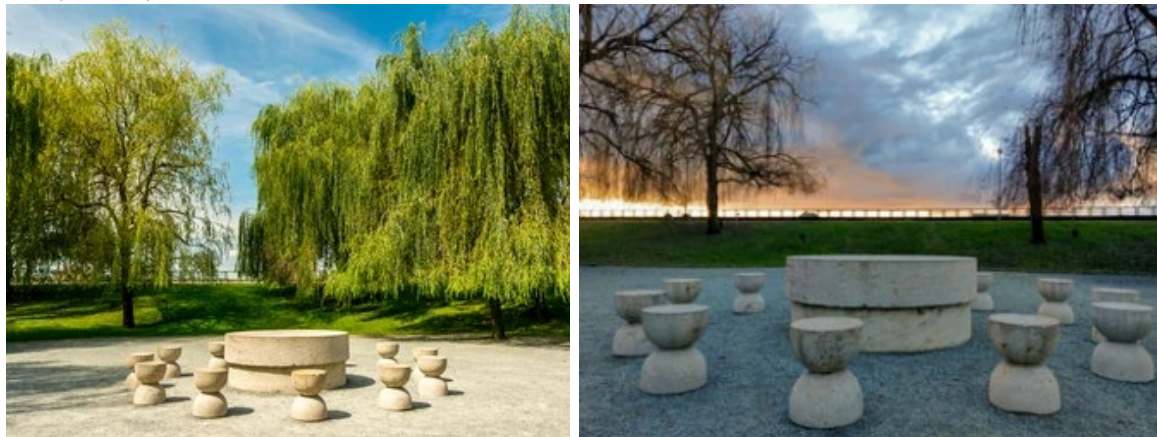
Fundalul de sălcii din zona Mesei Tăcerii înainte și după degradarea și dispariția unor exemplare; sursa: <https://www.shutterstock.com/>

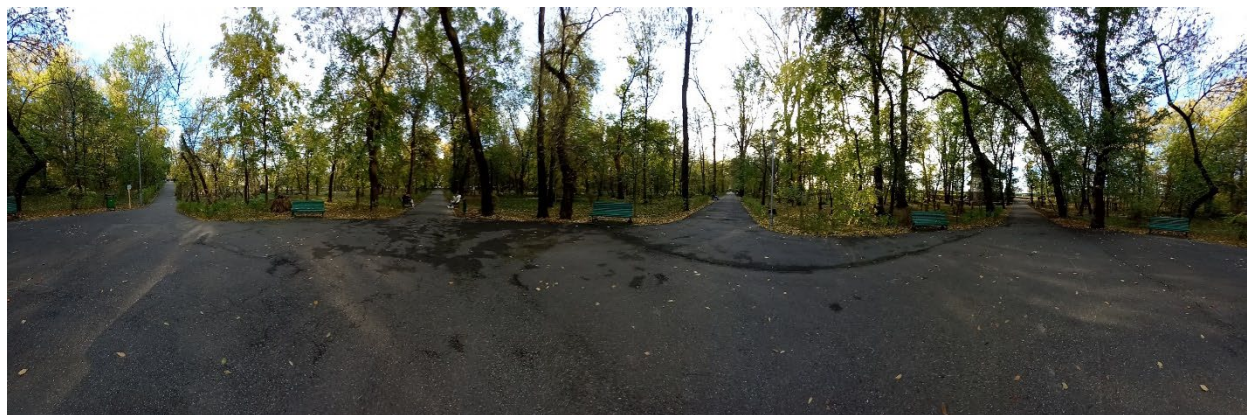
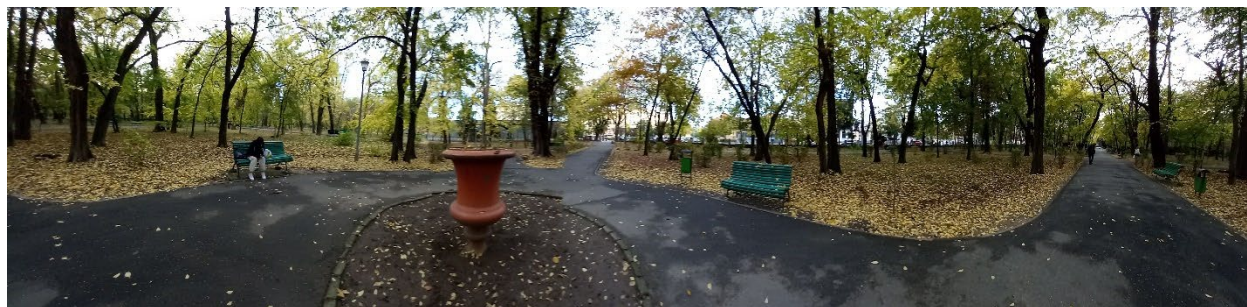
Pespectivă asupra punctelor de întâlnire a aleilor care străbat suprafața Grădinii Publice. Se observă, principiul repetitiv al convergenței aleilor spre un punct, iar la nivelul planului inferior, îmbrăcămintea asfaltică a traseelor pietonale și lipsa vegetației pe palierul inferior de înălțime. Sursa: arhivă personală, 2023

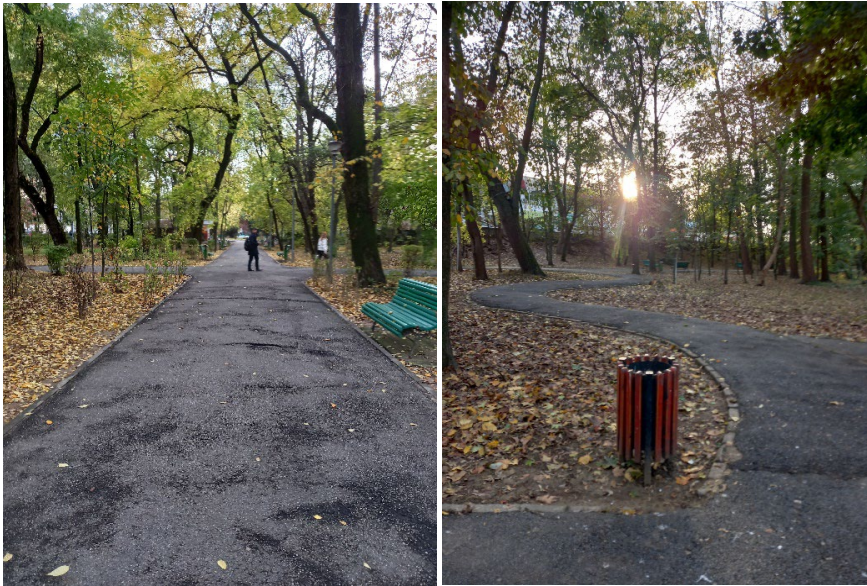
Tipologii de alei pietonale, întâlnite în cadrul Grădinii Publice, Sursa: arhivă personală, 2023

Astfel, sistemul de alei al Grădinii Publice este compus din numeroase alei pietonale:

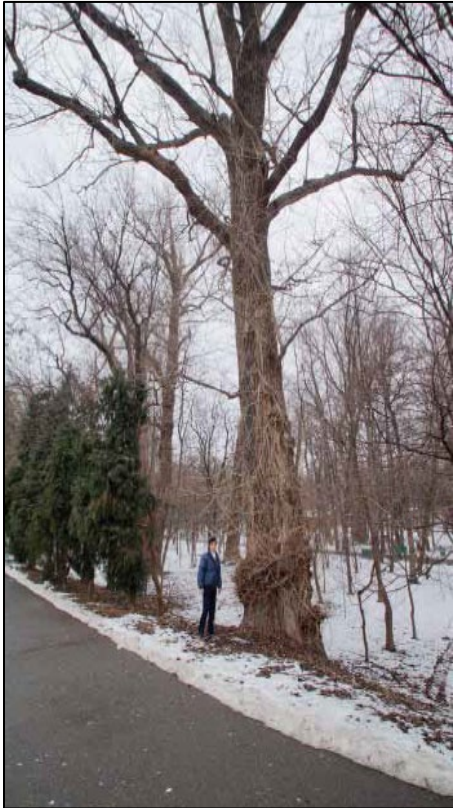
Plopii se află cu precădere în părțile vestice și nordice ale parcului, deci în zonele încorporate mai târziu în amenajarea Grădinii Publice. În zona sud-estică, aceștia au fost defrișați odată cu amenajarea primei grădini. Plopii fac parte din vegetația inițială, spontană, a zonei, astfel încât în Grădina Publică se păstrează exemplare de diverse vârste.
